Sprawozdanie

Z obróbki mechanizmów sterowych statku „ROPAŻI”.

Od 20 czerwca do 7 lipca 2003 roku niezależni specjaliści Łotewskiego morskiego okrętownictwa przy moim udziale przeprowadzili bezdemontażowy remont maszyny sterowej statku „ROPAŻI”, stosując technologię XADO w warunkach normalnej eksploatacji statku podczas rejsu Ryga – Westpeals(?) – Antwerpia – Ryga.

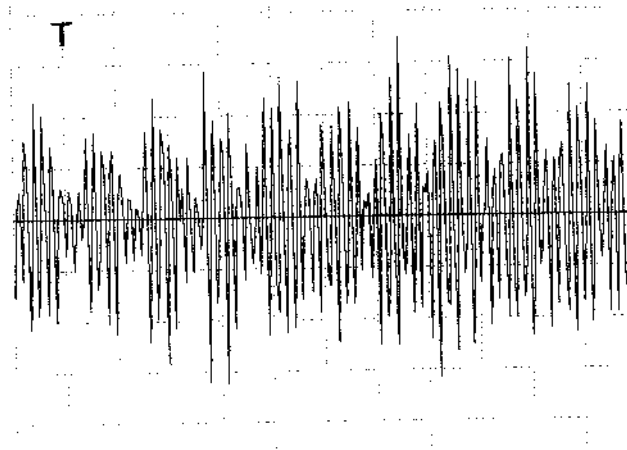
Rys. 1

Rys. nr 1 – wykres akustyczny pompy zębatej nr 1 przed zastosowaniem technologii XADO.

Pompa zębata nr 1 w procesie regeneracji obrabiana była dwukrotnie krócej w stosunku do czasu dla pompy nr 2. Świadczy to o znacznie większym zużyciu pompy nr 2 w porównaniu do pompy nr 1. Jak widać z wykresów na rys. 2 i 4 – pompy zębate zostały zregenerowane w pełni.

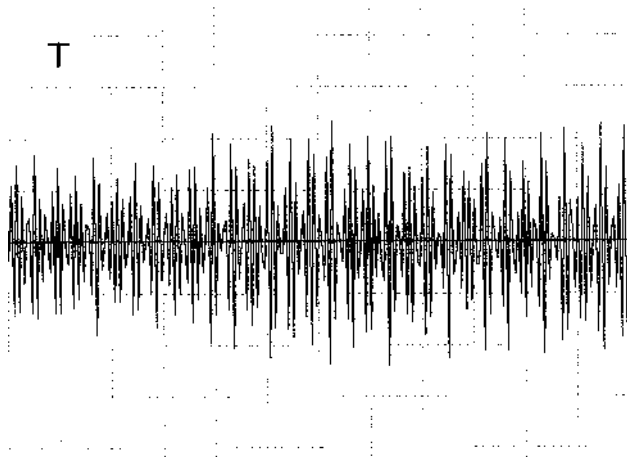
Rys. 2

Rys. nr 2 – wykres akustyczny po pełnym cyklu regeneracyjnym.

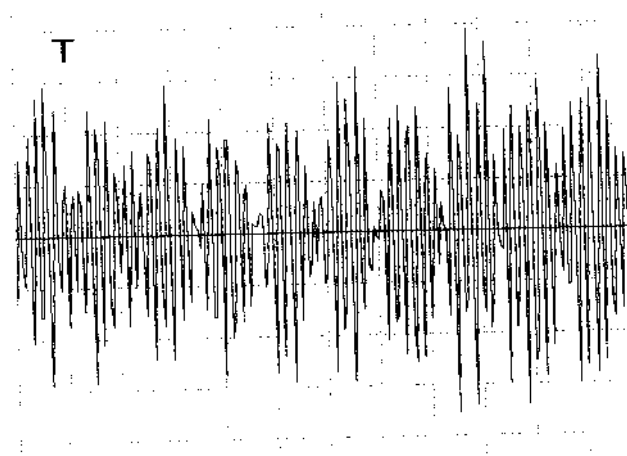
Rys. 3 i 4 odpowiednio wykresy dla pompy nr 2.

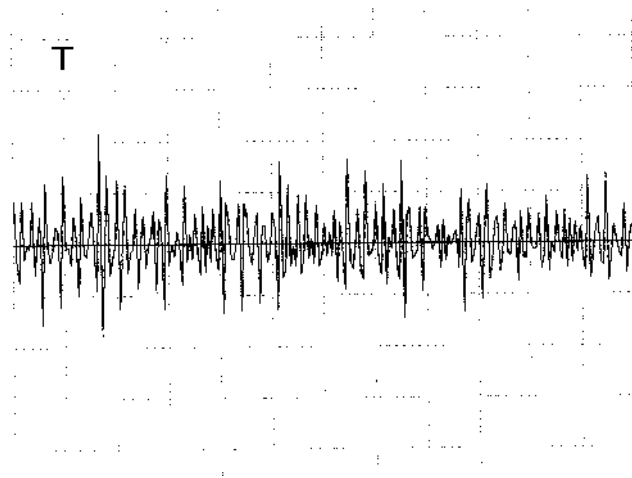
Rys. 5 – wykres akustyczny pompy aksjalnej(osiowej) nr 1 zdjęty z obudowy kartera.

Rys. 6 – odpowiednio, wykres akustyczny pompy aksjalnej(osiowej) nr 2. Wykres pompy nr 1 świadczy o braku wyraźnych wzajemnych uderzeń elementów tłoczących. Wykres pompy nr 2 – widoczne ostre piki świadczące o wyraźnych wzajemnych uderzeniach elementów spowodowane powiększonymi luzami między współpracującymi elementami. Jest to spowodowane dużym zużyciem części stanowiących pary tarciove.

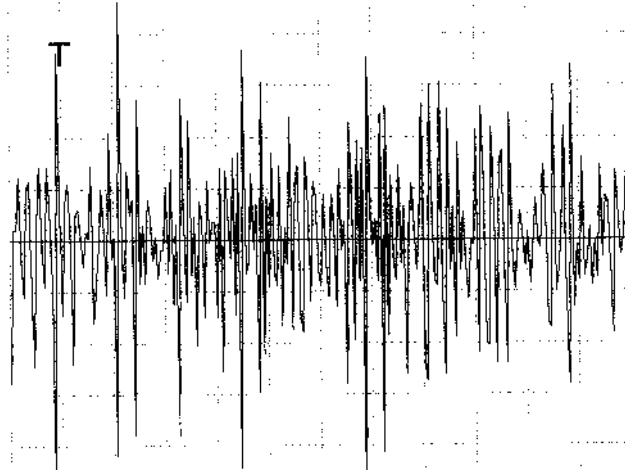
Rys. 7 – wykres akustyczny pompy aksjalnej nr 1 zdjęty z górnego łącnika.

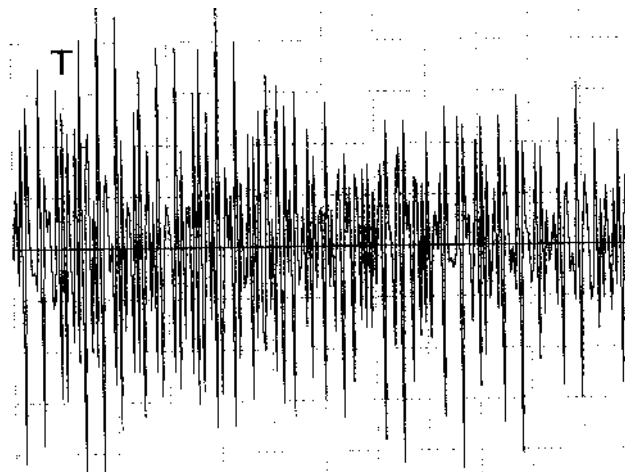
Rys. 8 – odpowiednio pompy nr 2.

Wykres dla pompy nr 2 ma bardziej zagęszczony wykres co świadczy o dość dużych nieszczelnościach elementów tłoczących. Wykres 9 i 10 zdjęto po drugiej obróbce technologią XADO.

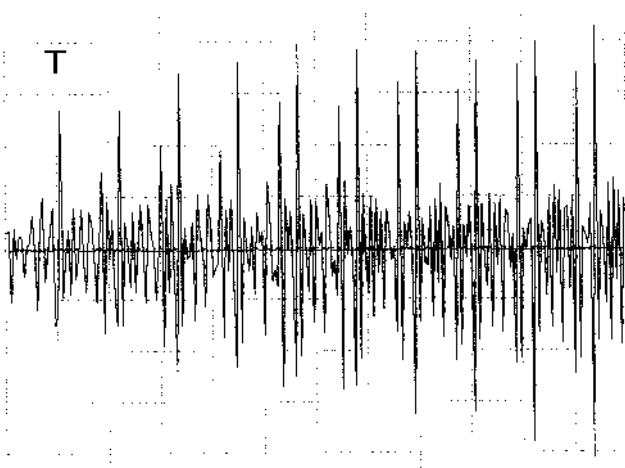
Rys. 9

Można zauważyć że pompa nr 1 ma nadzwyczaj powtarzalny i wyraźny wykres co świadczy o pełnej regeneracji par tłoczących tej pompy. Pompa nr 2 po dwukrotnej obróbce wg technologii XADO wykazuje odnowienie na poziomie 80%. Kontrola oleju w karterze wykazała że zawiera on wystarczającą ilość zestawu regeneracyjnego i pełne odnowienie nastąpi w okresie normatywnym, zgodnie z technologią XADO a więc w przedziale 200 – 300 godzin pracy. Po upływie tego okresu, załogą statku będzie przeprowadzona ostatnia – trzecia obróbka dla uzyskania koncentracji preparatu XADO dla zabezpieczenia równowagi dynamicznej. Zabezpieczy to utrzymanie optymalnych parametrów precyzyjnych par podczas dalszej eksploatacji.
